BREVE DESCRIPCIÓN DE LOS RESULTADOS ARQUEOLÓGICOS DE LAS OBRAS DE RESTAURACIÓN DEL CUBO LXXXI (81) DE LA MURALLA ROMANA DE LUGO

Enrique Alcorta Irastorza

Este artículo constituye un resumen del preceptivo informe administrativo de resultados concerniente al control arqueológico de las obras de limpieza, restauración y puesta en valor del cubo LXXXI y aislamiento de las puertas de la Estación y Obispo Aguirre de la muralla romana de Lugo, trabajos patrocinados por el Ministerio de Medio Ambiente y que nos ocuparon parte de los meses de noviembre y diciembre del año 2.002. Como viene sucediendo en las últimas actuaciones sobre este monumento, la dirección técnica de la obra recayó en el arquitecto Don Ignacio López de Rego, la eje-cución material en la empresa Rescons y el control arqueológico sobre los hombros de quien esto suscribe asistido por Xurxo Broz Rodríguez.

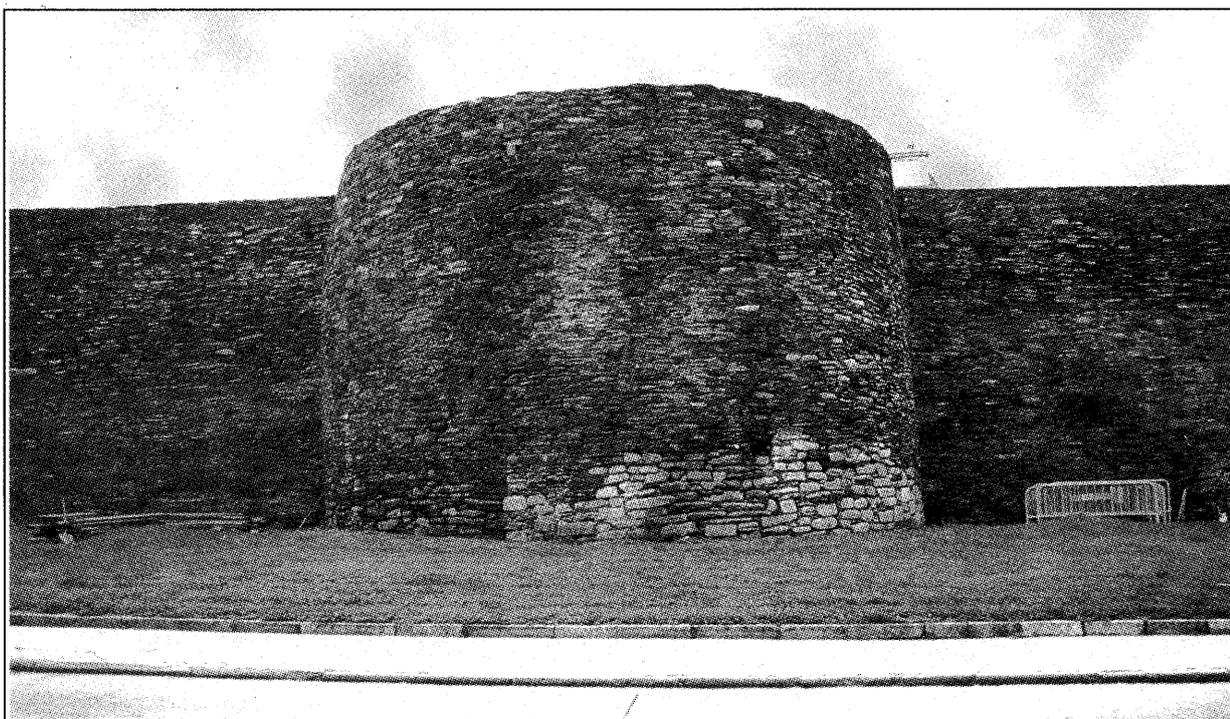
Poco sabemos de los avatares de este sector entre puertas hasta llegados los años iniciales del siglo XIX, fecha en la que debía encontrarse en estado ruinoso haciendo necesaria una rápida reparación⁴ que dio como resultado un forro exterior en que resultan fácilmente perceptibles la variedad de materiales que lo conforman, con piezas graníticas en la base, algunas molduradas, y resto de fábrica con el habitual paramento de lajas de pizarra si bien salpicado por numerosos parcheos y reparacheos conformados además por piezas de diferente coloración, tamaño y manipulación. Sin mencionar las numerosas fisuras y microfisuras verticales de diferente longitud que se esparcen por todo el contorno exterior (fig. 3).

Fig. 3. Vista general frontal del cubo LXXXI con anterioridad a los trabajos de reparación.

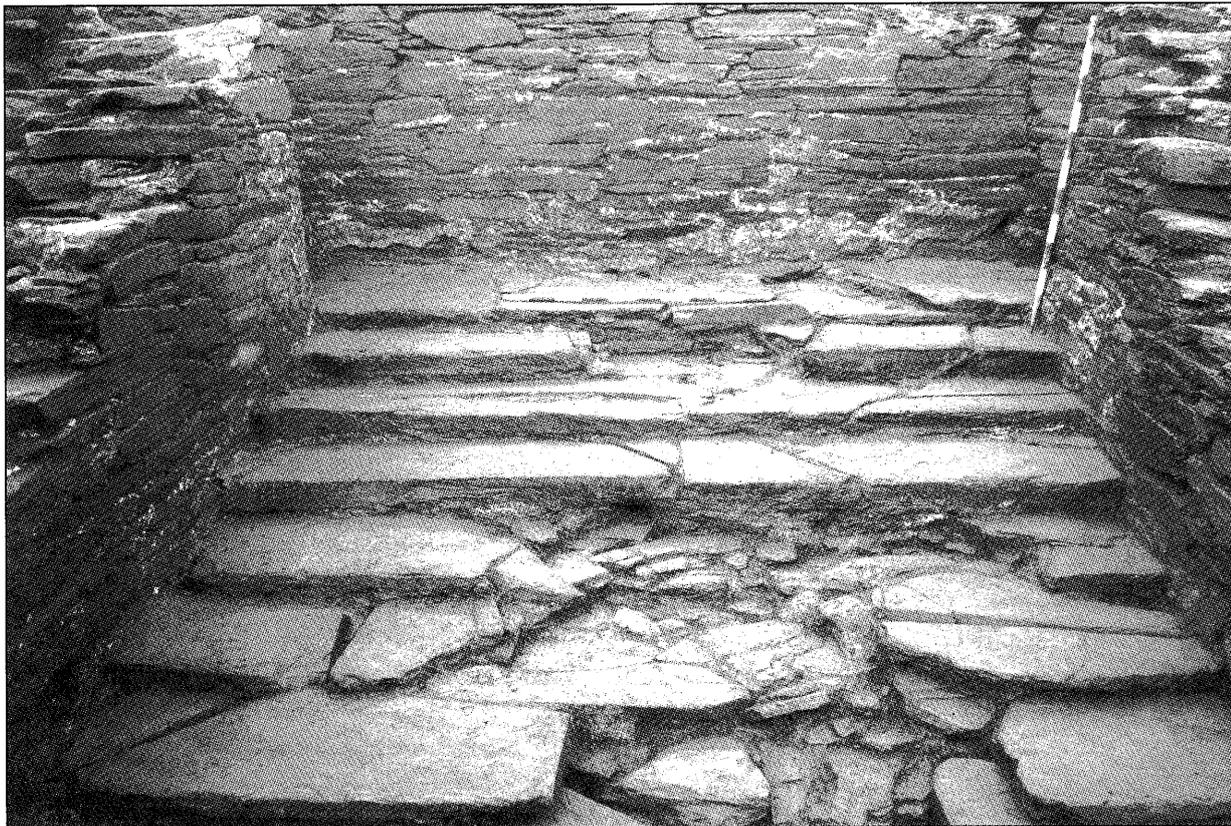
Como queda indicado, el acceso principal se realiza a través de una rampa en tejadillo de siete pasos, de unos 40 cm. de profundidad a la vista, o unos 50 cm. contando el sector infrapuesto a la hilado superior, y de entre 5 y 7 cm. de altura, conformado a partir de huellas superpuestas conformadas por tres o cuatro placas de pizarra cada una, de las que se encuentra en bastante buen estado las tres superiores mientras que en las restantes se aprecia la pérdida de las placas centrales conservándose las laterales por encontrarse infrapuestas a los machones. Esta pérdida de los sectores centrales se resuelve en un hueco a través del cual asoma el asiento macizado conformado, como suele ser habitual, por piezas de pizarra de tamaño pequeño o mediano asentadas en mortero blanco y duro repisado. Finalmente, el escalón exterior original ha desaparecido siendo reemplazado por el paramento del forro actual con placas de pizarra tomadas mediante cemento gris.

Siguiendo el modelo constructivo habitual, la planta de la boca es derramada, midiendo 2,50 m. en su línea interna de contacto con la plataforma o descansillo y poco más de 2 m. en su embocadura exterior, módulos tomados a cota inferior y descontados, por tanto, los correspondientes desplomes de los machones laterales que definen este acceso. Su longitud, desde los mismos puntos de medición, es de unos 2,80 m., desglosados en los citados siete peldaños, cuyas placas de coronamientos disponen de juntas rectas u oblicuas, incrementando en este último caso la trabazón general de las huellas. Desde la embocadura hasta el jardín actual situado a sus pies se han medido unos 4,40/4,60 m (figs. 6 y 16). Según esto, la altura interna total del paramento intradós ronda los 7,50 m., un metro menos que la altura total del cubo.

Fig. 8. Detalle del acceso principal. Al fondo del muro frontal, con los restos de revoco y la junta de trabajo en el lado derecho.

Que es el alzado contra la masa del cubo y que define los límites del acceso entre ambos ramales afrontados. El tramo conservado es de unos 6,50 m., de largo, medidos entre los puntos superiores conservados de ambos ramales, por unos dos metros de altura, contados en su punto central. Se construyó mediante piezas de esquisto de tamaño mediano, con módulos promedio de 35/40 cm. de anchura por 7/10 de altura. Presenta ligero desplome interno de unos 8 cm. en la parte central del muro, coincidente con el eje del cubo. Parece apreciarse también un ligero abombamiento cóncavo de la pared en longitud, con hundimiento hacia el cubo y alas volcadas hacia las escaleras⁸.

También en este paño se manifiestan una serie de diferencias constructivas coincidentes en la mayor parte de los casos con las enumeradas entre los machones. Así, la mayor parte del paño queda conformado por piezas de tamaño mediano mientras que el sector derecho, que definiría la caja del mismo lado, se organiza mediante piezas de tamaño más reducido. Igualmente, si las del primer sector presentan cortes rectos naturales, las caras de las segundas se obtienen mediante repicado. Una tercera diferencia afectaría al distinto tipo de amalgama de trabazón: blanca, dura y compacta en el primer caso y amarillenta, blanda y arenosa en el segundo. Características diferenciadas que se

La variedad de ejecución entre ambas mitades, conforme se ha descrito en líneas anteriores, tienen, en este caso, un límite concreto como es la junta de trabajo, que no fisura, de 1,50 m. que asciende verticalmente desde el descanso, al pie del peldaño inferior del ramal izquierdo. Y que no es fisura lo demuestra la diferente palmaria diferencia de tratamiento del citado muro visto cenitalmente (fig. 15), trasladándose al interior del muro frontal y sector de macizado correspondiente que, como se puede apreciar, queda conformado en el sector izquierdo por una serie de placas de tamaño medio bastante bien trabadas mientras que a la parte contrarias se sucede un relleno de piezas de menores dimensiones, dispuestas de forma más anárquica y cuya pared delimitadora del muro frontal queda definida por piezas triangulares de pequeño tamaño. Desconocemos hasta dónde se prolongaría esta junta en razón de la evidente reforma moderna del cubo realizada a principios del siglo XIX.

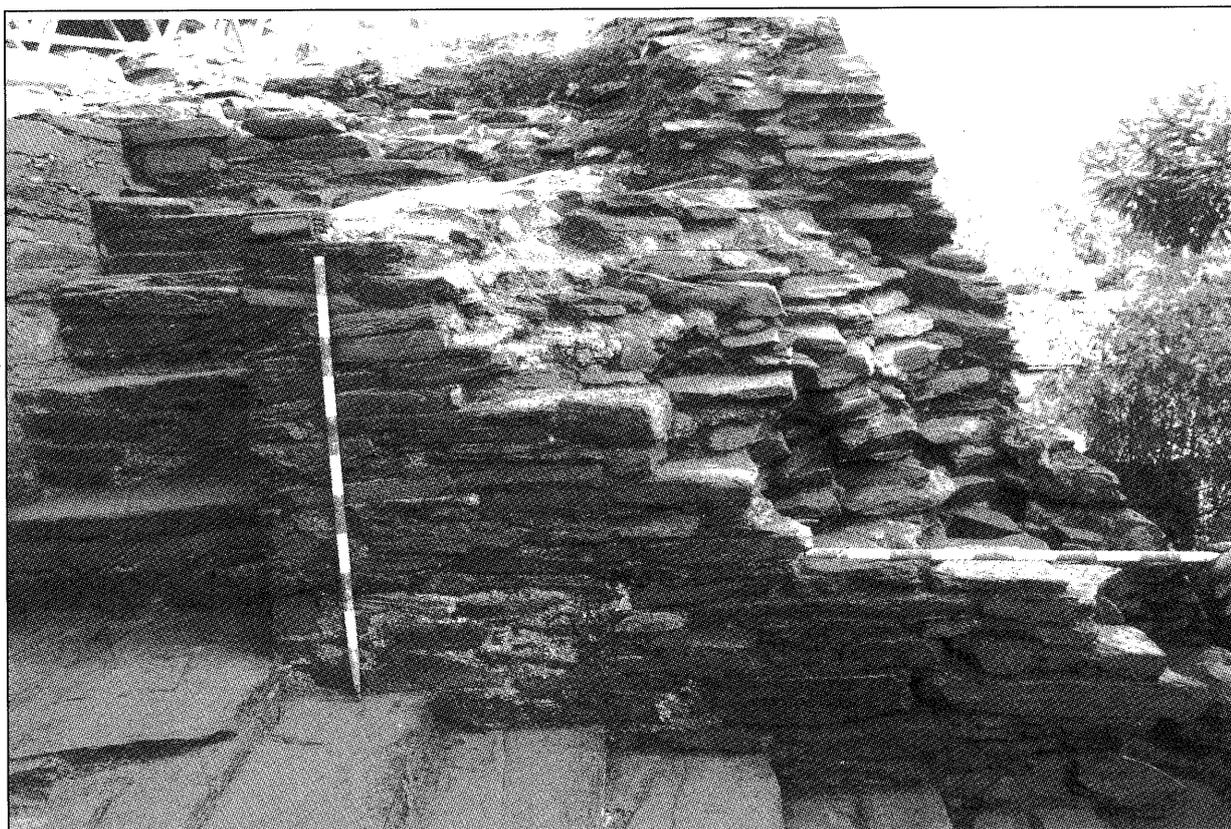
Conserva prácticamente todo su desarrollo en longitud, esto es, unos 2,60 m., a excepción del extremo exterior ocupado por el forro moderno trabado con cemento. Por el contrario, presenta grandes diferencias de conservación de altura, con algo más de un metro en el esquinual interno y apenas 30 cm. en el citado extremo.

La pared conservada queda resuelta mediante piezas de pizarra de tamaño variado, con abundancia de muestras pequeñas que, en general, conforman un conjunto bastante bien trabado en el que no escasean los ripios. En su extremo septentrional, y a los pies del esquinual, se conservan todavía restos de enlucido de mortero amarillento y arenoso con el cual se traba igualmente el macizado interno. Comenzamos en este punto la enumeración de las varias diferencias de ejecución que se aprecian entre ambos machones y, de manera más general, entre la mitad oriental y occidental de la fábrica.

Esta del mortero es la primera ya que el opuesto se amalgama y revoca con duro mortero blanco. Otra que no podemos dejar en el olvido sería el hecho de que numerosas piezas del paramento de este machón oriental presentan frentes retocados, siendo por el contrario de frente natural las piezas del occidental. Seguimos enumerando las referidas al desplome, de unos 18 cm. en este machón contados desde la cota superior del esquinual, punto más alto conservado, hasta los pies del mismo, frente a los 10 del occidental y la que afecta al derrame, más acusado por este lado, en torno a los 20 cm. por los 12 del paramento frontero. Y aunque ambos esquinales, esto es la solapadura entre el paramento de las escaleras y la caja de entrada, sea en chaflán redondeado, en el oriental este perfil se consiguió más toscamente que enfrente, con línea mejor conseguida y con menos irregularidades.

Fig. 9. Machón derecho u oriental. Vista general. Obsérvense los restos de revoco en la parte inferior del paramento.

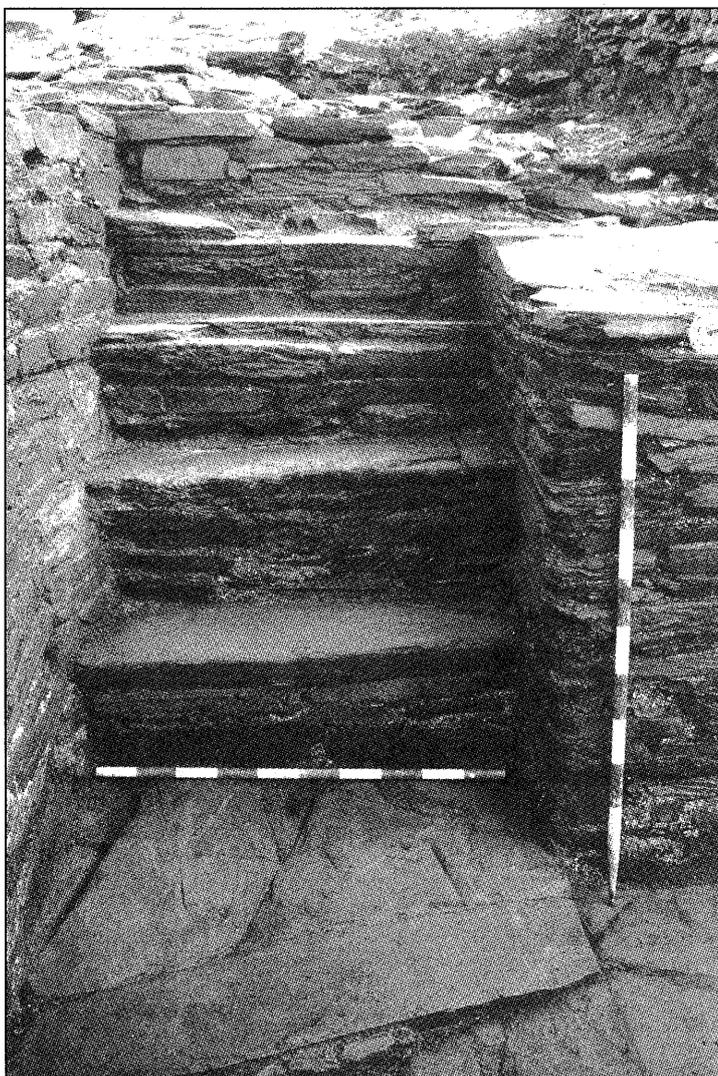
Fig. 10. Ramal derecho

En el que se conservan cuatro escalones completos y el quinto, superior, tan sólo hasta media altura. El modelo constructivo seguido para su ejecución es el habitual: bases paramentadas de pizarra como soporte de placas de coronamiento, variando su número de una a tres. El escalón inferior, anotación hecha en líneas anteriores, se encuentra retranqueado unos 25 cm, no coincidiendo, por tanto, su arranque con la línea del esquinual de la caja. En esta ocasión, y a diferencia de actuaciones precedentes, no se aprecian restos de revoco en los frentes, en ninguno de los dos ramales. No obstante, cabe suponer que originariamente estarían encalados, con mortero amarillo arenoso como corresponde a esta mitad oriental, si se tiene en cuenta los restos de enlucido conservados en las paredes de la caja.

De igual manera, y según se ha avanzado en líneas anteriores, las dimensiones promedio, en longitud, de estos grados, ronda los 110 cm., con medias extremas entre los 107 del escalón inferior y los 112 del superior conservado íntegramente, su profundidad ronda como promedio los 32/34 cm.⁷.

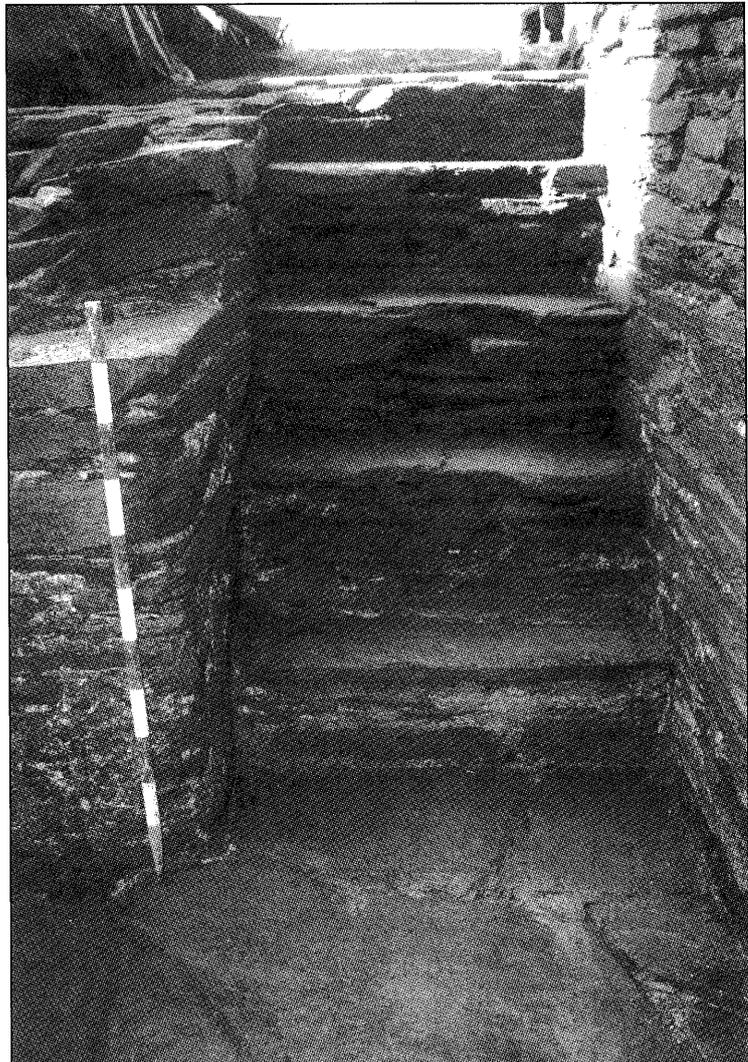
Fig. 11. Ramal izquierdo u occidental.

Al igual que en su opuesto, en este ramal se conservan cuatro peldaños completos más el arranque de un quinto que, en este caso, creemos que corresponde al desembarco con el paseo del adarve. Este número se desprende de la diferencia de cota entre la parte superior de la escalera conservada (108,31, en base 100) y la correspondiente al adarve tomada en el esquinale del mismo lado (108,40): apenas 9 cm. de holgura. De ahí que se supongan sólo cinco escalones en este lado; número que, por otra parte, ya ha sido registrado otras escaleras de corto recorrido. Esta diferencia en el número de escalones entre los ramales de un mismo acceso se registra con cierta frecuencia, y son varios los ejemplos que se pueden aportar éste incluido, en las escaleras situadas en zonas de pendiente, con una variación de cotas, en el caso que nos afecta, de 6,47 m. entre las puertas de San Fernando (472,95 m.s.n.m., referida a cota de adarve. Cartografía Municipal 1987) y la Nova (466,48), lo que supone un gradiente medio en torno al 3,30 %. En esta tesitura, la solución estribaría en reducir, o aumentar según se mire, un peldaño en uno de los ramales para contrarrestar esa línea de adarve en pendiente.

Por lo demás, y como queda indicado, su ejecución material presenta las consabidas diferencias incluyendo la presencia de indicios de revoco en las paredes frontales de los grados, muy evidentes en el caso del primer escalón inferior y el bien conseguido achaflanado redondeado del correspondiente esquinale, retocado con depurada pericia (fig. 13).

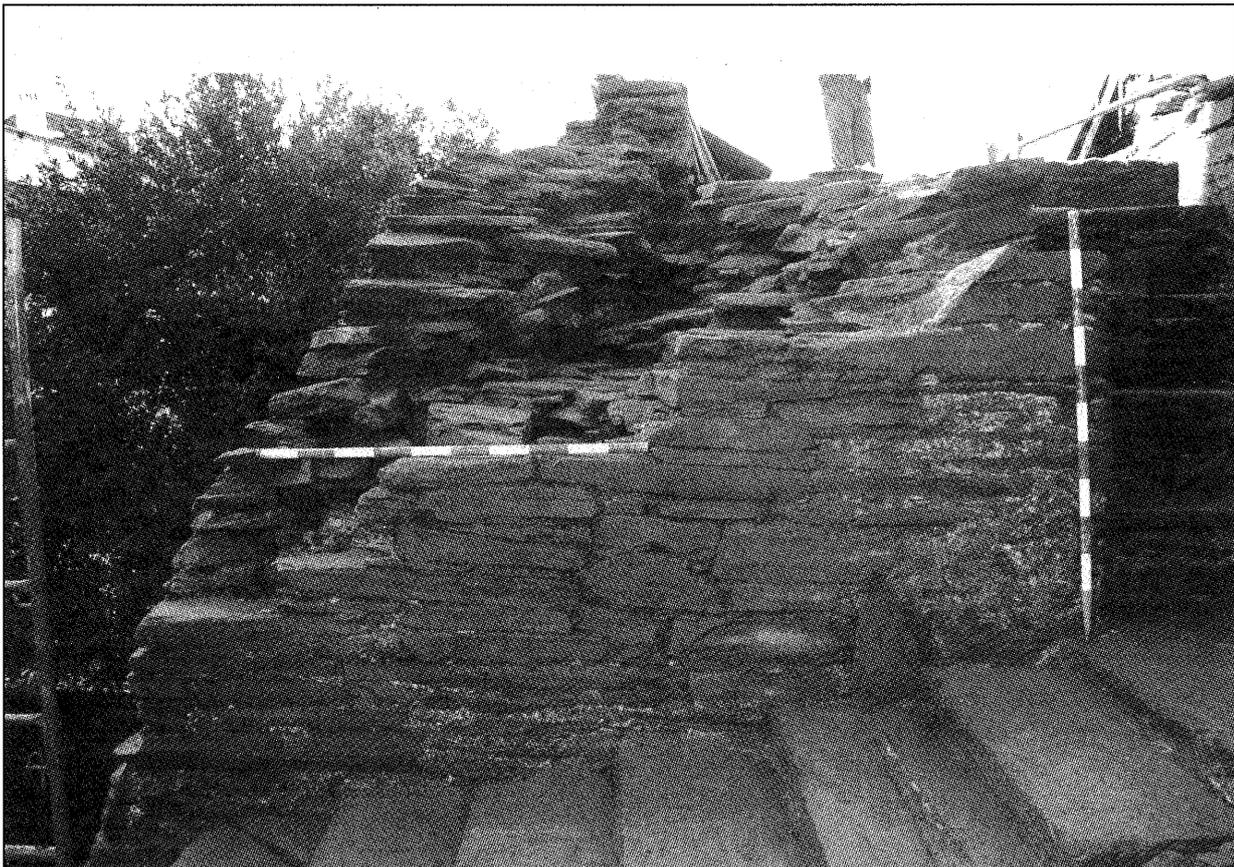
Tras todo lo indicado, obviaremos las diferencias de ejecución entre los dos machones, limitándose nuestros comentarios a reseñar la depurada técnica constructiva aplicada en el alzado de este machón occidental basada en el empleo de piezas de mediano o gran tamaño, bien trabadas, empleándose en la amalgama del núcleo y en el revoco exterior un duro mortero blanco.

El sector se extiende prácticamente en toda la longitud de la escalera, en torno a los 2,80 m., con un desplome de unos 10/12 cm. La altura máxima conservada, coincidente con el esquinal, ronda el metro aproximadamente, reduciéndose a unos 30 en la zona de entrada.

No obstante, tenemos que señalar dos elementos con características particulares. De una parte, dos piezas de pizarra colocadas en el mismo esquinal, que rematan internamente con frente oblicuo, dispuesto intencionadamente de esta manera según se deduce también de la huella dejada en el mortero y que, al frente, se adelantan o sobresalen de la línea del paramento unos dos centímetros. Ambos elementos, corte y vuelo, sorprenden en un sistema constructivo en el que son mayoría los encuentros de piezas rectilíneos, y tanto más cuanto en el caso que nos afecta las piezas implicadas son dos y superpuestas, y en donde los planos, sean aplomados o en talud, no presentan piezas sobresalientes, cuyo vuelo de dos centímetros en este caso, resulta excesivo para ser enmascarado por el revoco final. Confesamos nuestra ignorancia sobre el origen y función, de tenerla de estas dos piezas y de su anormal disposición.

Fig. 12. Vista general del machón occidental.

El segundo elemento destacable en esta pared, a media altura y anchura del sector conservado, es una especie de parche o ¿cegamiento de mechnal?, si es que no responde a otras cuestiones, de forma cuadrangular y de unos 30 cm. de lado. De un lado, las piezas que conforman esta “reparación” se distinguen perfectamente, por su diferente tamaño y tipo de corte, de las empleadas habitualmente en el resto de la estructura del machón. De igual manera, el empleo de calzos destaca ampliamente en una pared de elementos bien trabados por lo que no se necesita recurrir a los mismos. Y no digamos la separación marcada por la ancha junta o fisura, delimitada por una cara bien conseguida en uno de los lados. Quede claro que nos limitamos a la descripción del elemento en cuanto se ignora su origen y función, como en el caso precedente.

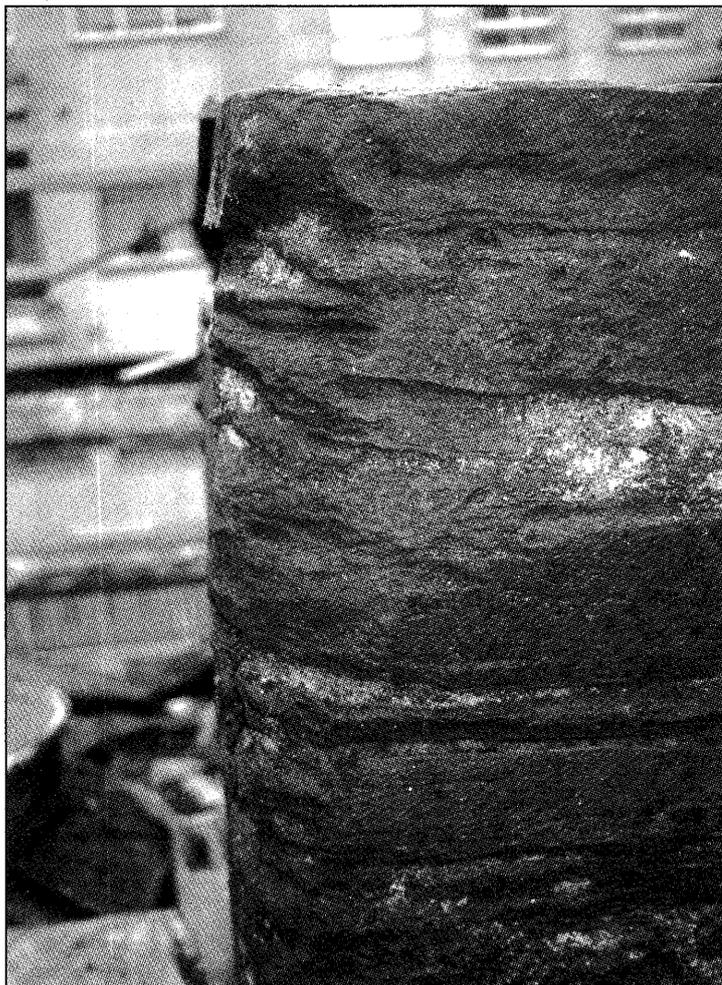
Fig. 13. Detalle del achaflanado redondeado del esquinual occidental.

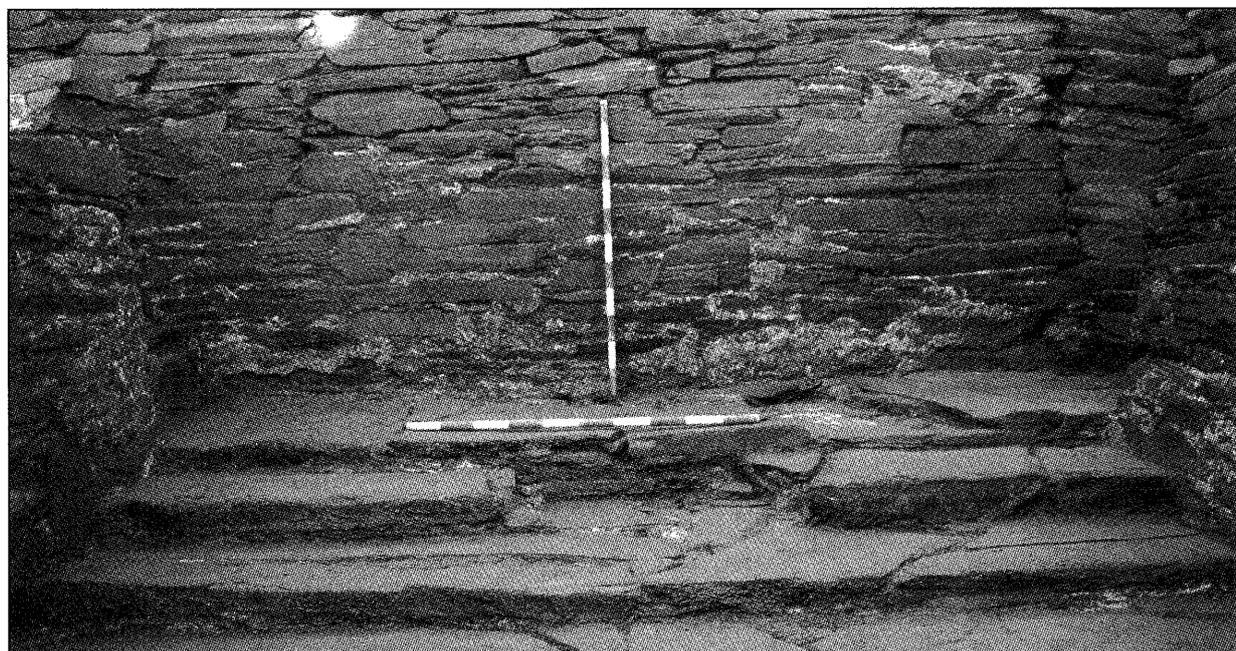
Cosa igualmente difícil es determinar si estas diferencias obedecen a una reforma de la escalera, por causas que no alcanzamos a comprender, o, por el contrario, constituyen la evidencia del trabajo sucesivo de dos cuadrillas diferentes, con materiales y técnicas de ejecución igualmente diferenciados, que se irían sucediendo en la labor de construcción de la escalera según un plan de actuación prefijado. Esta opción parece, a nuestro entender, como más lógica, por cuanto ni la propia escalera ni en el entorno inmediato se aprecian otras evidencias de esta supuesta reforma, dejando a un lado los testimonios de la moderna. ¿Cuál de las parte se ejecutó con anterioridad? Creemos, sin mejores argumento que primero se ejecutó la parte oriental y después la occidental y ello en razón de la aparente disposición ligeramente reentrante de la junta hacia ese lado para contener el relleno correspondiente a esa banda. En sentido contrario, de encontrarse alzada la parte occidental, parece lógico suponer que la junta cargase en esta dirección, lo que no sucede en este caso.

Quisiéramos señalar también que no es la primera vez que se registra una junta de trabajo en una posición similar, en cuanto recordamos un paralelo similar en el cubo 58. Junta que, por lo demás, podría tener su correspondiente traslación exterior, en este caso al muro intradós, en una nueva fisura que se prolonga por debajo de la caja de acceso, por este mismo lado derecho.

Fig. 14. El muro de cierre y la junta de trabajo, a la derecha y en visión frontal.

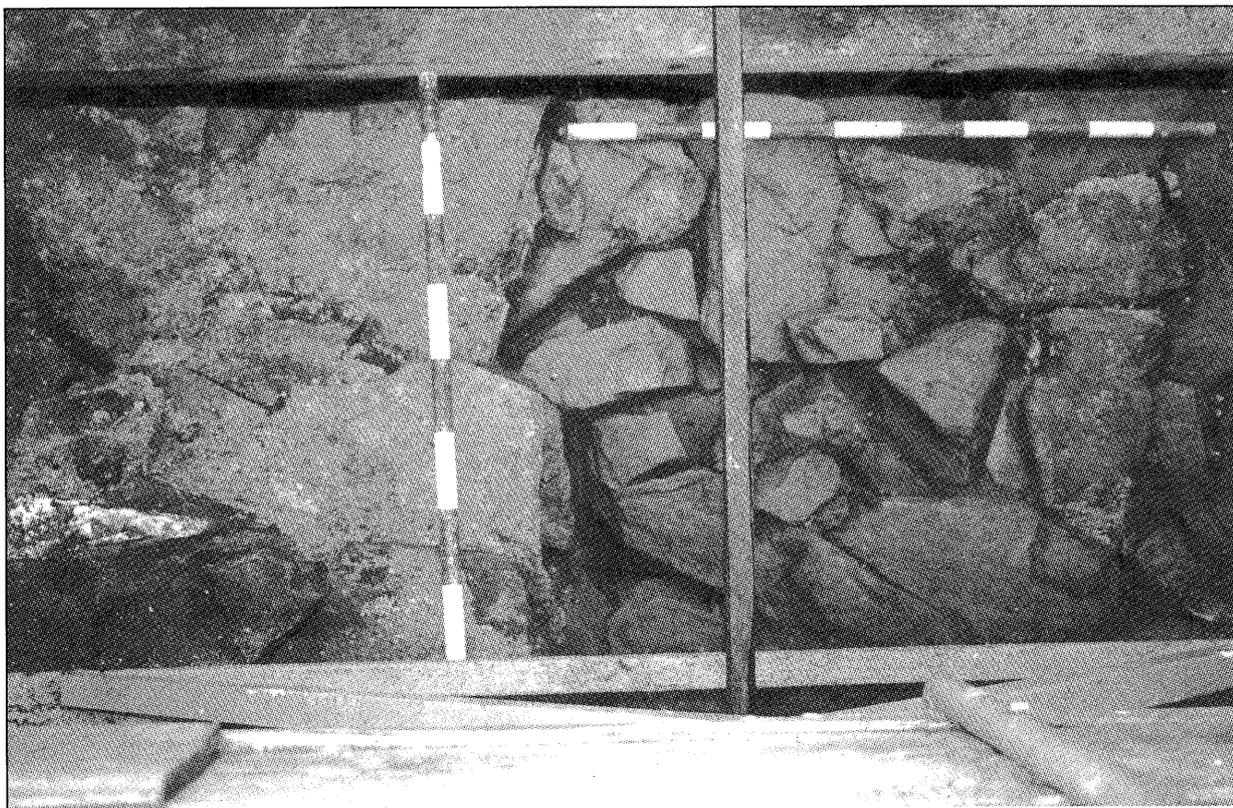
Fig. 15. La junta de trabajo en toma cenital.

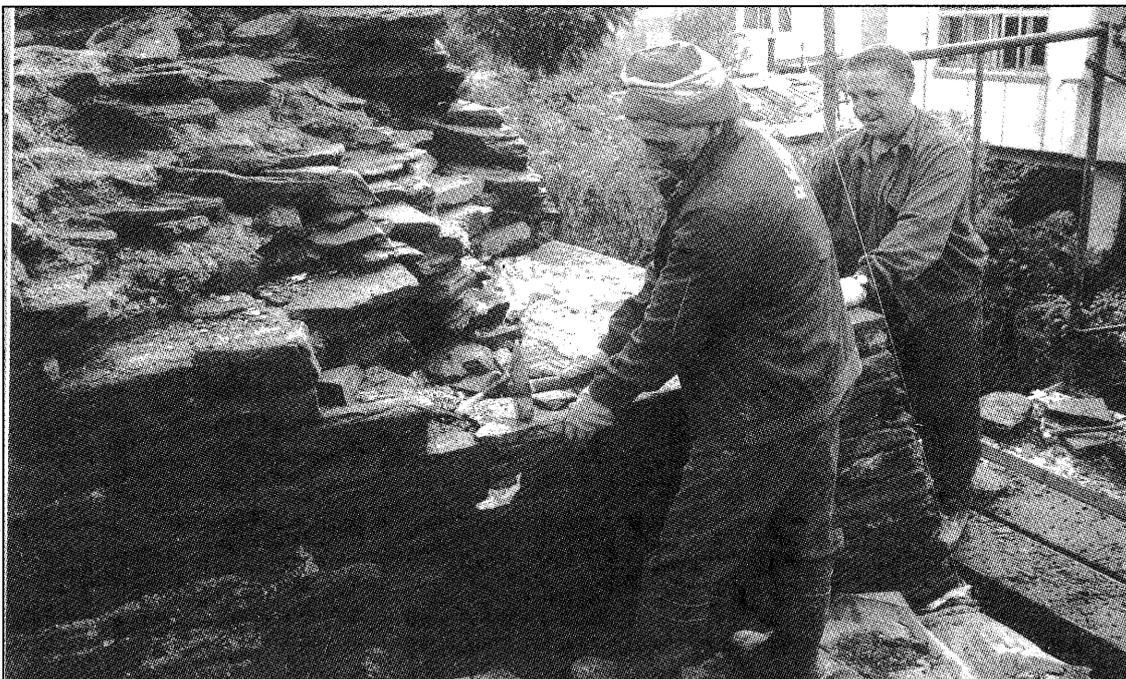
Fig. 17. Un momento de los trabajos de restauración del machón occidental siguiendo los métodos y técnicas originales.

Una vez consumida la obra de limpieza y registro arqueológico, del que se deriva la descripción constructiva contenida en líneas anteriores, resta hacer breve alusión a los trabajos de reposición previstos en el proyecto de obra (fig. 17). En primer lugar, en la parte del cubo, en donde los trabajos consistieron en la remoción de la capa superficial hasta una altura aproximada de 80 cm. En este punto afloró el macizado original, conservado únicamente en la mitad occidental del cubo, mientras que en la parte opuesta se encontraba ocupada por una reparación, probablemente la tantas veces aludida de principios del siglo XIX, consistente en una potente obra de reposición de grandes piezas de pizarra tomadas con escaso mortero amarillento. No obstante, se consideró que ambos elementos proveían de una sustentación lo suficientemen-

te potente y consistente por lo que se comenzó a efectuar el remonte desde esta altura siguiendo el habitual sistema de placas de pizarra aglutinadas mediante mortero repisado, cubriéndose el conjunto, ya en superficie, mediante una capa de arcilla impermeabilizante y otra de zahorra como suelo del paseo superior. De la misma manera, al llegar a estas cotas superiores, se procedió a la reposición del pretil, eliminado en su totalidad dadas sus deficiencias constructivas, irregular disposición de las piezas así como su escasa trabazón y desplomes en varios puntos, sustituyéndolo por uno nuevo. De la manera similar se procedió en el caso de la escalera.
