BREVE DESCRIPCIÓN DE LOS RESULTADOS ARQUEOLÓGICOS DE LAS OBRAS DE RESTAURACIÓN DEL CUBO LXXXI (81) DE LA MURALLA ROMANA DE LUGO

Enrique Alcorta Irastorza

Este artículo constituye un resumen del preceptivo informe administrativo de resultados concerniente al control arqueológico de las obras de limpieza, restauración y puesta en valor del cubo LXXXI y aislamiento de las puertas de la Estación y Obispo Aguirre de la muralla romana de Lugo, trabajos patrocinados por el Ministerio de Medio Ambiente y que nos ocuparon parte de los meses de noviembre y diciembre del año 2.002. Como viene sucediendo en las últimas actuaciones sobre este monumento, la dirección técnica de la obra recayó en el arquitecto Don Ignacio López de Rego, la eje-cución material en la empresa Rescons y el control arqueológico sobre los hombros de quien esto suscribe asistido por Xurxo Broz Rodríguez.

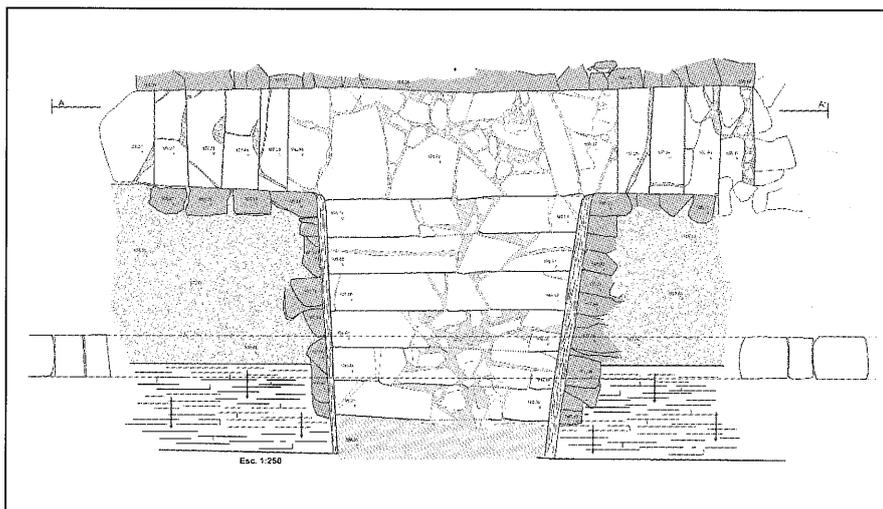
Fig. 5. Plano acotado, con base 100, del conjunto del acceso exhumado.

Al extremo interior del acceso principal se dispone el descanso o zona de tránsito entre los ramales afrontados. Mide de 3,20 m., avanzando ligeramente hacia el interior de las cajas en cuanto el primer peldaño de cada ramal se encuentra retranqueado unos 25 cm.; distancia que en otros casos se encuentra ocupada por un peldaño cuyo frente coincide con el esquinual del respectivo machón. En lo que atañe a su anchura es diferente en el lado oriental o ramal derecho, de 1,10 m., mientras que en el izquierdo se acerca al metro en razón de las diferentes anchuras de las alas respectivas. Diferencia de medida que, aparte de no resultar desconocida en cuanto se sabe de otros ejemplos, constituye uno entre los varios elementos, descritos más adelante, que diferencian ambas mitades según lo anotado en líneas anteriores.

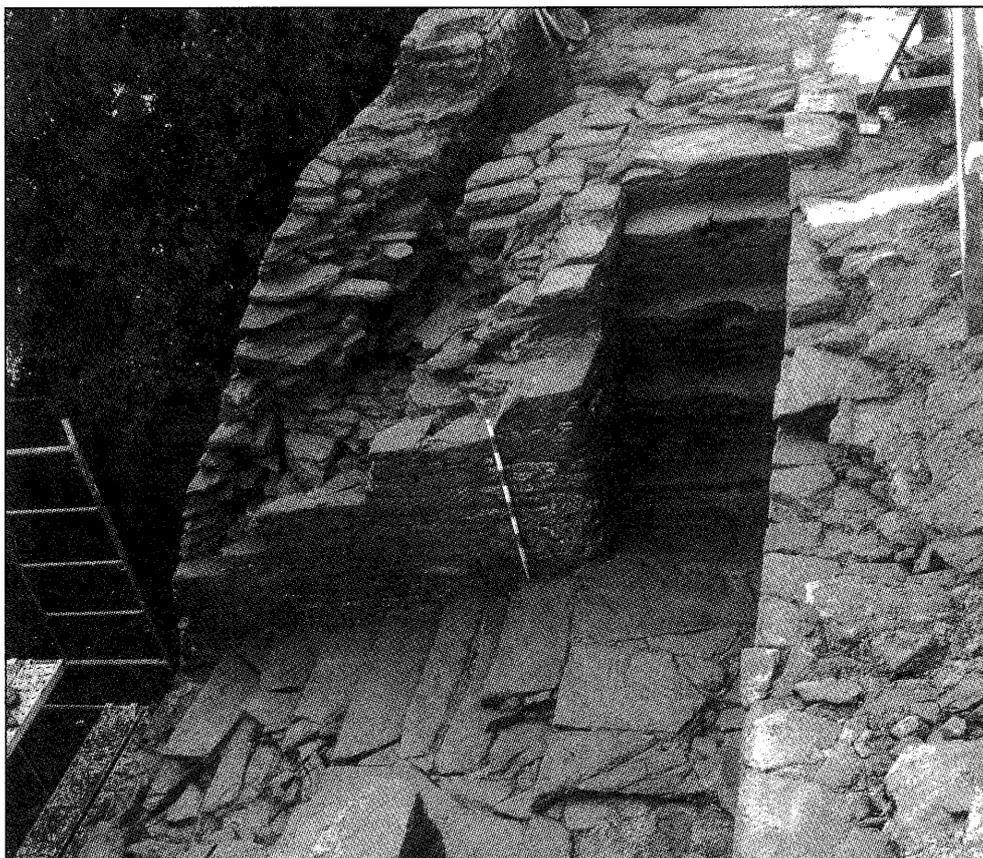
Aunque bastante destruido en su parte central, la disposición y cortes de las diferentes placas que conforman este descanso parecen sugerir, si nuestra reconstrucción es cierta, que no se ha empleado el habitual sistema de solado de grandes piezas cuadrangulares o rectangulares sino otro a base de placas troncopiramidales invertidos, engatillándose y asegurándose las diferentes piezas mediante otras intercaladas para rigidizar la estructura. No obstante, y habida cuenta de las mencionadas alteraciones y estado de conservación, con la consiguiente multiplicación de fracturas y cortes de las piezas, también podría pensarse en un sistema de placas troncopiramidales con disposición alternativa invertida que harían innecesarias las intercaladas. En cualquier caso, creemos que se trata del primer ejemplo de este sistema constructivo en descansillos.

Fig. 7. Vista general de la escalera del cubo LXXXI.

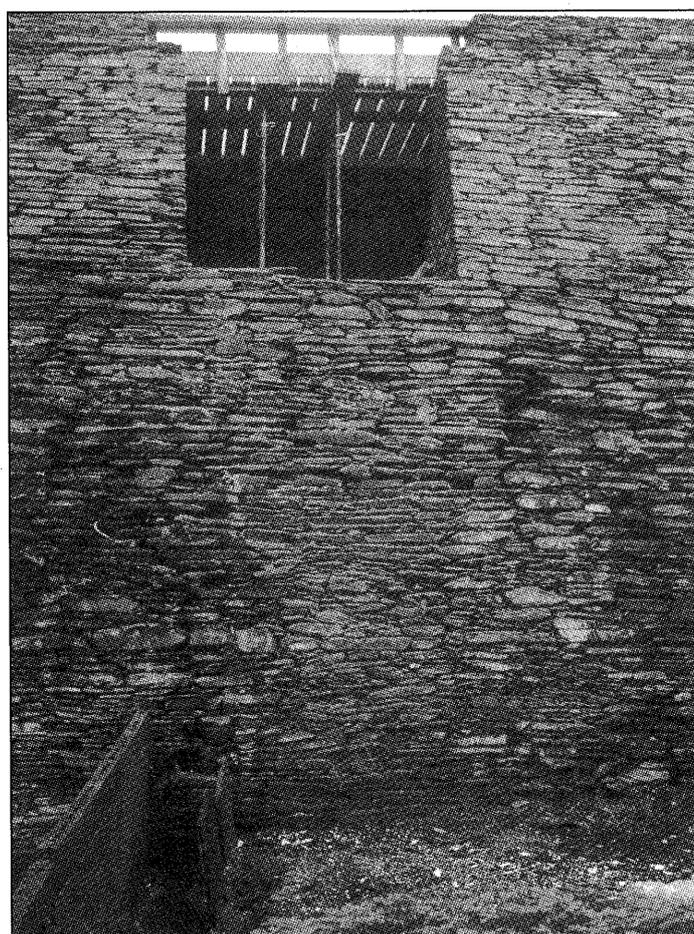
Fig. 16. El acceso a la embocadura principal, una vez restituido la caja, visto desde la cota de suelo actual.

Una vez consumida la obra de limpieza y registro arqueológico, del que se deriva la descripción constructiva contenida en líneas anteriores, resta hacer breve alusión a los trabajos de reposición previstos en el proyecto de obra (fig. 17). En primer lugar, en la parte del cubo, en donde los trabajos consistieron en la remoción de la capa superficial hasta una altura aproximada de 80 cm. En este punto afloró el macizado original, conservado únicamente en la mitad occidental del cubo, mientras que en la parte opuesta se encontraba ocupada por una reparación, probablemente la tantas veces aludida de principios del siglo XIX, consistente en una potente obra de reposición de grandes piezas de pizarra tomadas con escaso mortero amarillento. No obstante, se consideró que ambos elementos proveían de una sustentación lo suficientemen-
